LE BLUETOOTH DE MON ALUTU NE FONCTIONNE PLUS, QUE FAIRE?

CHANGEMENT CARTE BLUETOOTH

Sèche-serviettes Alutu

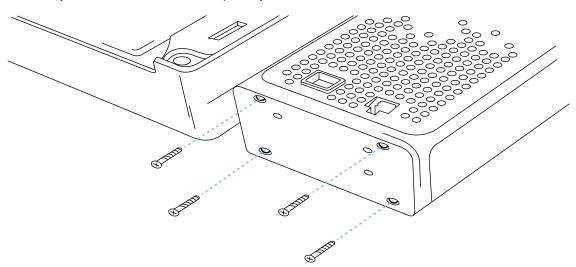
ETAPE 2 : Débrancher électriquement l'appareil, puis le décrocher de ses supports et poser le produit à l'horizontale sur des cales d'au moins 10 cm de hauteur, une cale en haut et une en bas du produit. Dévisser les quatre vis du boîtier Bluetooth, situé près du bloc ventilateur (soufflerie).

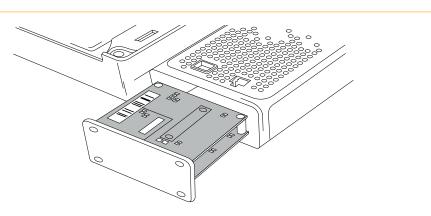
ETAPE 3 : Une fois les vis enlevées, sortir la carte électronique.
